dal periodico "Alitalia - Sicurezza del Volo 1/82
 MITSUBISHI

INTERRUZIONE DI DECOLLO PER COLLISIONE CON ALTRO A/M (MU-2B I-NARI):
 AZ 155, LIN-FCO, 10.12.1980, A/M DC-9 I-DKC.

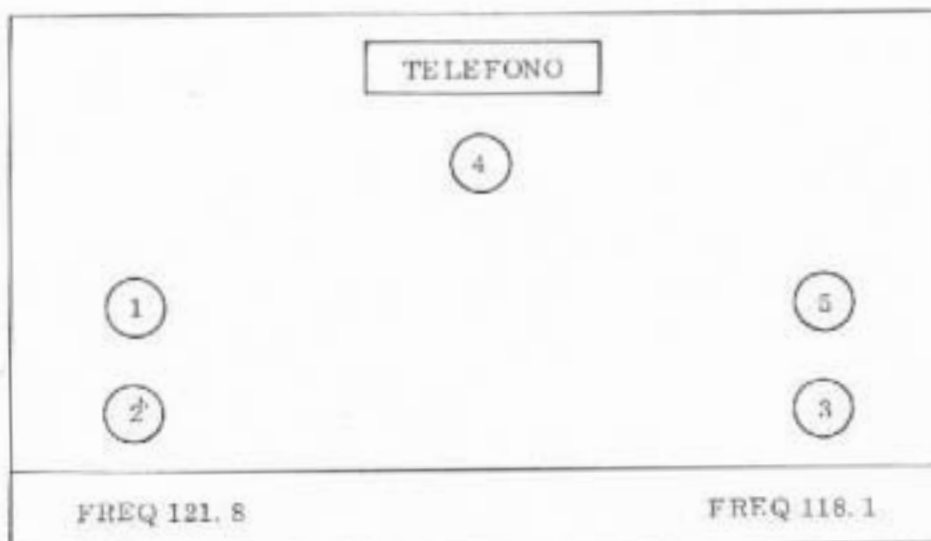
La disposizione delle persone sopra citate nella sala operativa di torre al momento dell'incidente era la seguente:

In particolare l'assistente arrivi (n. 4) era impegnato al telefono, con le spalle al bancone; mentre il supervisore (n. 5) era impegnato a sfogliare le cartelle degli ordini di servizio. Un assistente, al momento dell'incidente, era assente dalla sala e si trovava al piano terra ai servizi igienici.

6. Si raccomanda ai piloti, in presenza di situazioni di emergenza, di usare l'apposita fraseologia con gli enti ATS affinché non si verifichino equivoci che possano creare eventuali potenziali ritardi nell'azione di soccorso.
7. Si raccomanda di evitare nelle sale operative di Torre l'inserimento di ostacoli alla visuale esterna come pilastri, intelaiature metalliche e simili che possano limitare la visibilità operativa su piste, vie di circolazione e circuito aeroportuale.
